# Vorlesung "Anwendungssysteme"

## **Sicherheit: Therac-25**

Prof. Dr. Lutz Prechelt

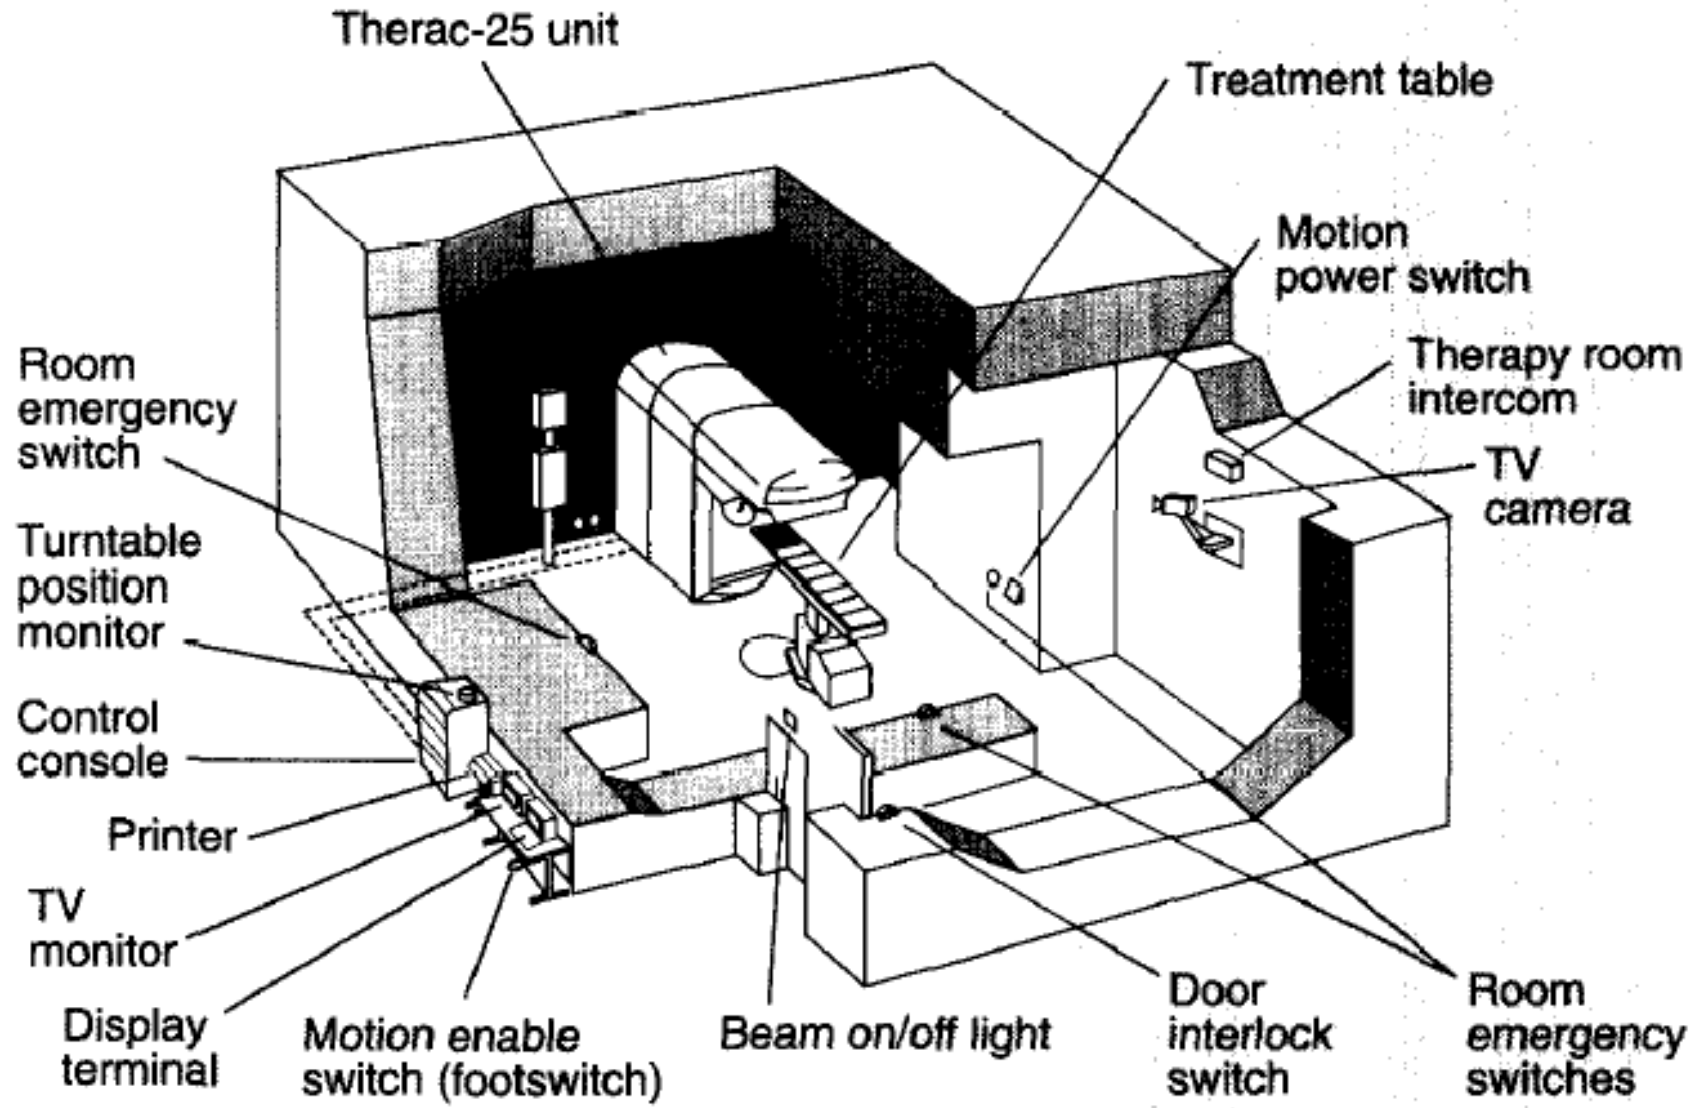
# Therac-25

- Ab 1983 wurden 11 Therac-25-Maschinen installiert
- Zwischen 1985 und 1987 gab es 6 Unfälle mit massiven Überdosen von Strahlung
  - davon 2 mit tödlichem Ausgang
- 1987 wurde die Maschine vom Hersteller zurückgezogen und erheblich modifiziert
  - insbesondere wurden wieder Hardware-Sicherheitsmechanismen eingebaut
  - Dabei wurden auch gleichartige Softwaredefekte in Therac-20 entdeckt
    - die aber aufgrund dessen HW-Mechanismen nie zu Unfällen geführt hatten

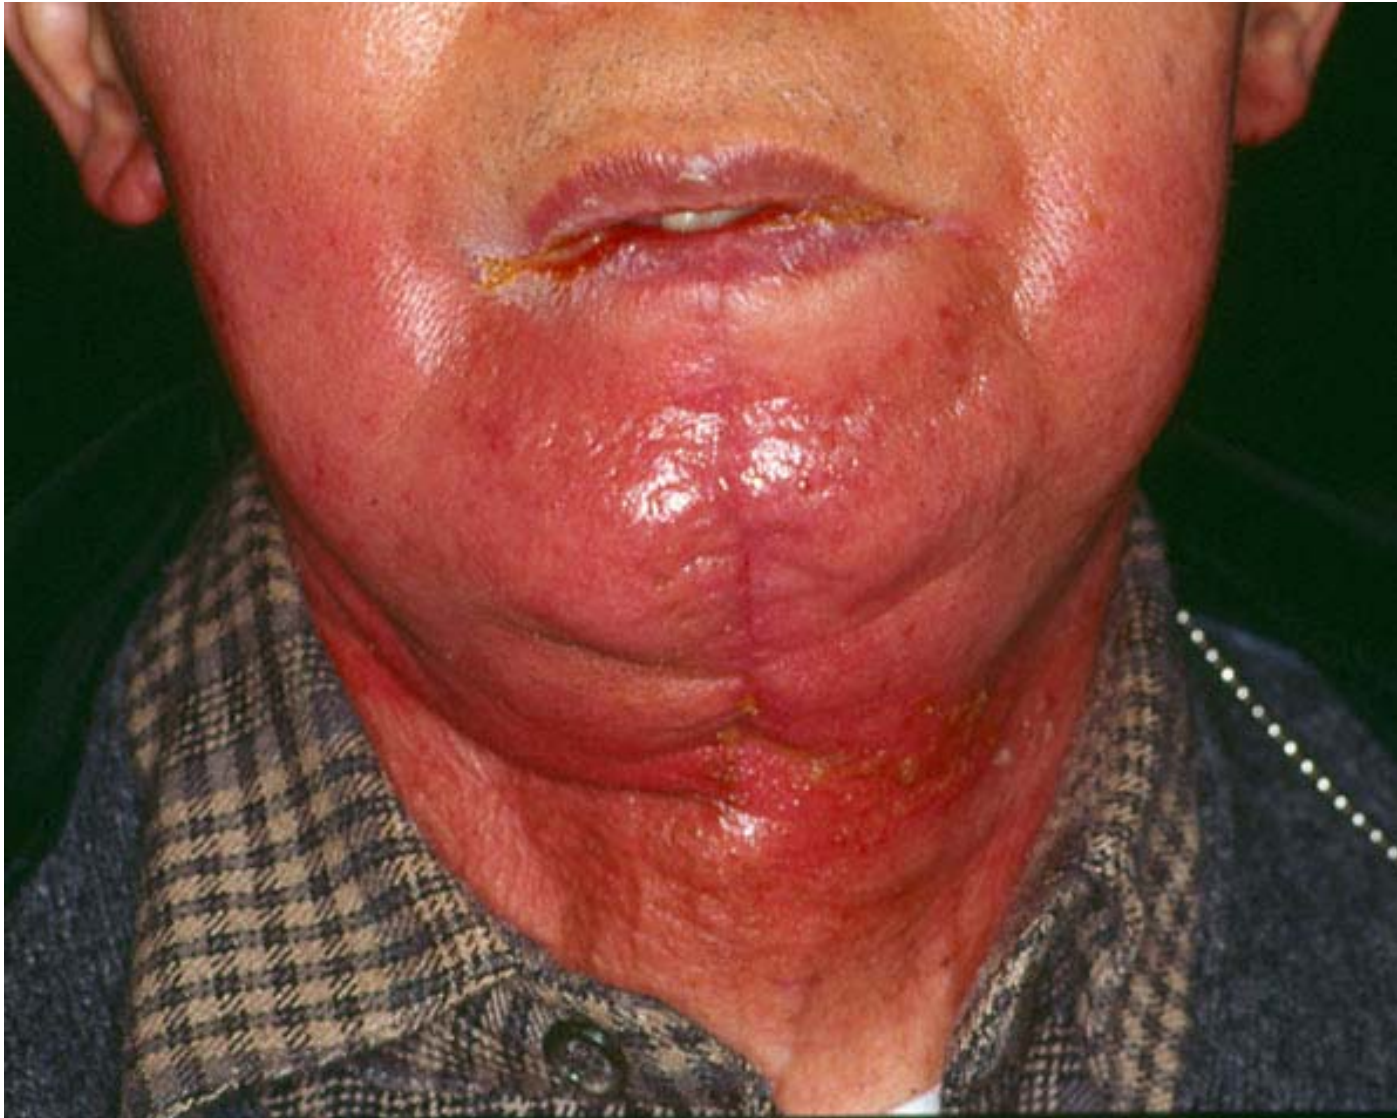
# Beispiel: Verbrennungen durch Strahlung

- Physik:
  - Strahlungsdosis ist die eingestrahlte Energiemenge *pro Masseneinheit*: Joule pro Kilogramm
    - genannt "**absorbierte Dosis**"
  - Die SI-Einheit heißt gray (gy): **1 gray = 1 J/kg**
  - Alte Einheit hieß rad: 1 gray = 100 rad
- Biologie:
  - Für die biologische Wirkung kommt es darauf an, wie viele und welche Teile des Körpers eine Strahlungsdosis empfangen und welche Art von Strahlung es ist

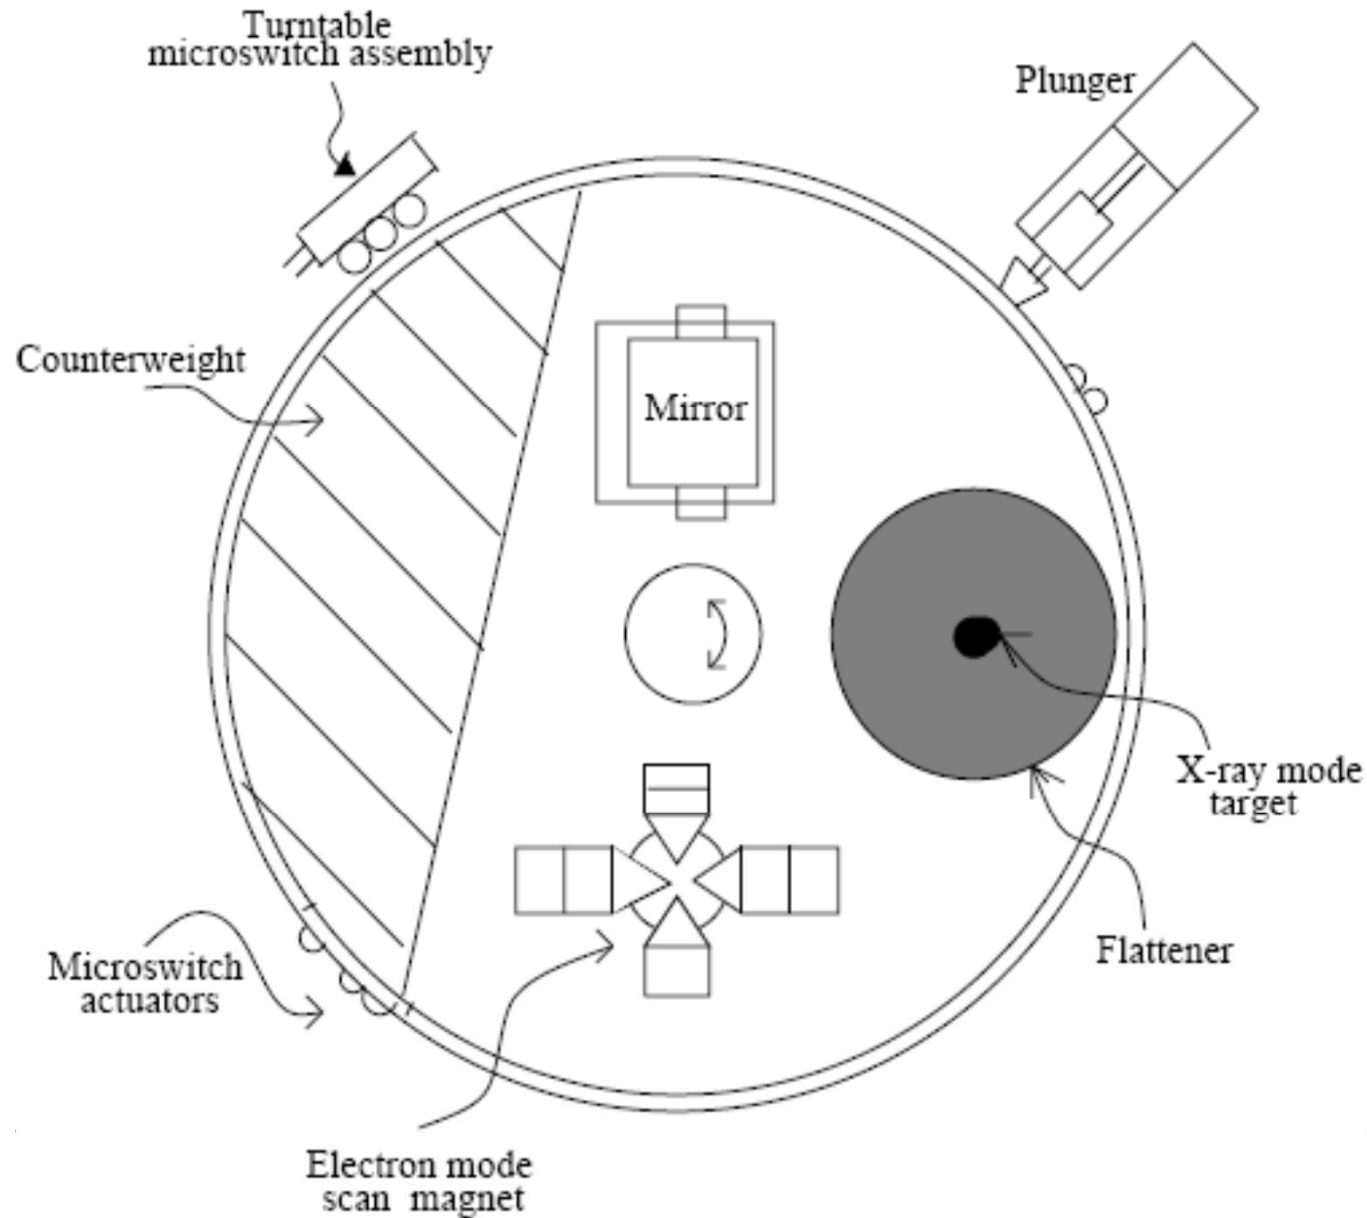
# Exkurs 1: Der Drehkranz von Therac-25

- AECL konnte das Versagen nicht reproduzieren
- Sie vermuteten ein transientes Versagen eines Mikroschalters, der die Position des Drehkranzes prüft
  - zusammen mit einem anderen Problem im mechanischen Aufbau der Drehkranz-Steuerung
  - Sie modifizierten die Steuerungssoftware, um solche Fehler tolerieren zu können
  - Und behaupteten hinterher eine Verbesserung der Sicherheit gegenüber Schalterversagen um Faktor 100.000

- Patienten positionieren (Beleuchtungsstellung):
  - Im Strahlengang ist ein Spiegel, der einen Lichtstrahl dorthin lenkt, wo der Behandlungsstrahl sein wird
- Elektronenstrahl-Behandlung:
  - Im Strahlengang liegen Magneten, die per Wechselfeld den konzentrierten Elektronenstrahl auffächern, sowie ein Messgerät für Strahlintensität
- Röntgen-Behandlung:
  - Im Strahlengang liegen ein Diffusor, der den sehr intensiven Elektronenstrahl in Röntgenstrahlung wandelt, stark abschwächt und verbreitert, sowie ein Messgerät
    - Die Röntgenstrahlung wird aus dem Elektronenstrahl erzeugt, der dafür ca. **100 mal so stark** ist, wie bei Elektronenstrahl-Behandlung

- Diese Konstruktion bedeutet, dass:
  - wenn der Computer "glaubt", der Drehkranz sei in Stellung "Röntgenbehandlung",
  - in Wirklichkeit jedoch der Drehkranz in Stellung "Patientenpositionierung" ist,
- dann die 100-fach überhöhte Elektronstrahlung auf den Patienten wirkt
  - und zugleich als Dosis 0 gemessen wird, weil das Messgerät gar nicht im Strahlengang ist.

- AECL meldet an FDA und CRPB
  - Diese überwachen die Maßnahmen von AECL
  - CRPB verlangt den Einbau eines zweiten, unabhängigen Messsystems (Potentiometer) für die Drehkranzposition
  - CRPB verlangt, dass die Aktion "p" (proceed) bei unerwarteter Dosisanzeige unmöglich sein soll
- Maßnahmen von AECL:
  - Meldung an Therac-25-Anwender:  
"Es gibt ein Problem. Überprüft stets die Drehkranzposition optisch."
  - Die Schranke für "p"-Aktionen wird von 5 mal hintereinander auf 3 mal gesenkt
  - Ein Potentiometer wurde nicht nachgerüstet

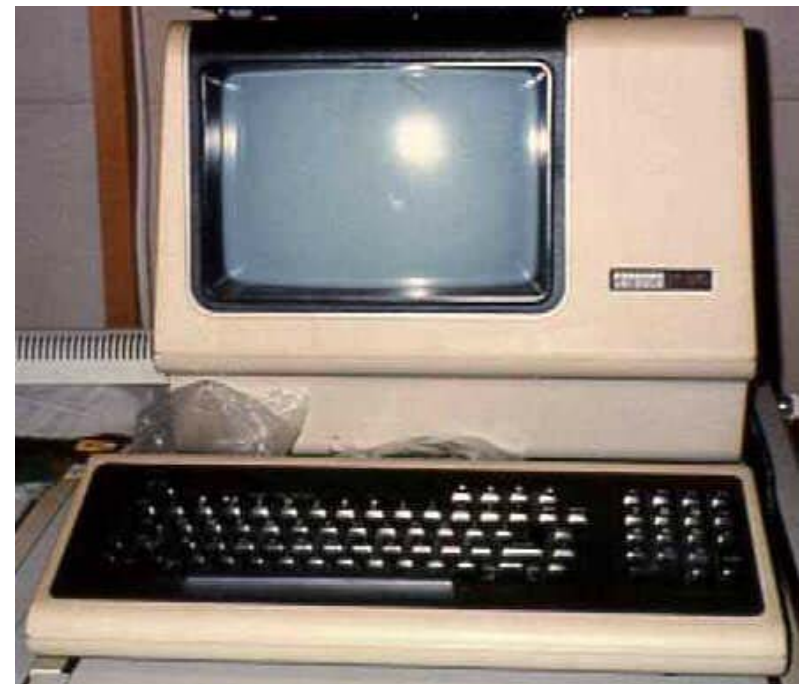
- Bediener arrangiert Patienten auf dem Behandlungstisch,
- stellt das Bestrahlungsfeld ein und installiert ggf. nötiges Zubehör.
- Bediener geht dann aus dem Behandlungsraum an die Konsole (ein DEC VT 100 Bildschirmterminal)
  - und gibt dort alle diese Einstellungen nochmals ein
  - sowie Patientenkenung und Bestrahlungsbeschreibung (Modus, Energie, Dosis, Dosisrate oder Zeit)
