Vorlesung "Auswirkungen der Informatik"

Geschäftsprozesse und Sicherheit

Lutz Prechelt
Freie Universität Berlin

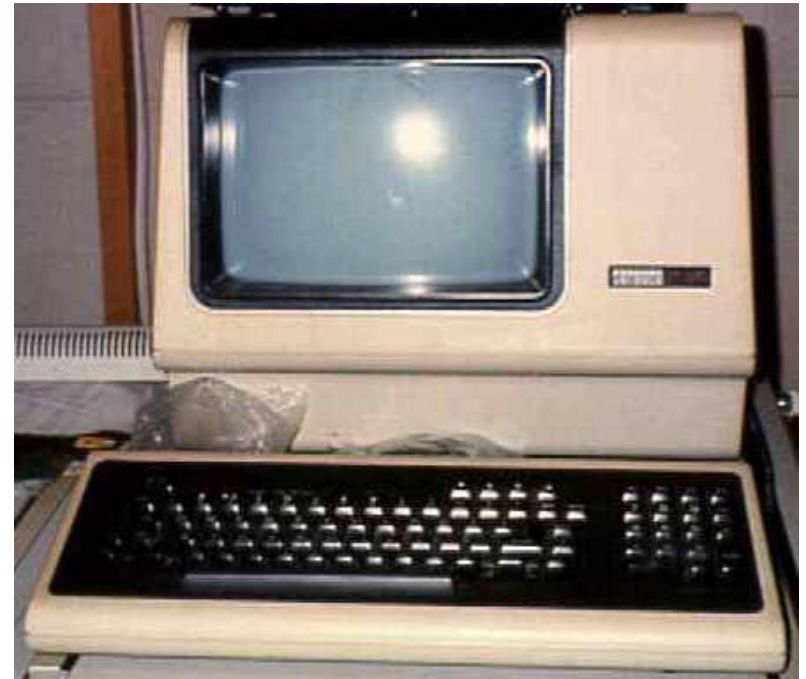
Exkurs 2: Benutzungsschnittstelle

Die Bedienung von Therac-25 war wie folgt entworfen:

- Bediener arrangiert Patienten auf dem Behandlungstisch,
- stellt das Bestrahlungsfeld ein und installiert ggf. nötiges Zubehör.
- Bediener geht dann aus dem Behandlungsraum an die Konsole,
 - bestätigt dort diese Einstellungen
 - (Gerät hat Sensoren)
 - und gibt die restlichen Daten ein: Patientenkennung, Bestrahlungsbeschreibung (Modus, Energie, Dosis, Dosisrate oder Zeit)
